III SEMINÁRIO DE ENGENHARIA  
CIVIL DA UNIVERSIDADE ESTADUAL  
DE MARINGÁ

III SEMINÁRIO DE  
ENGENHARIA CIVIL DA UEM

13 de Dezembro de 2013 – ISSN 2237-8219

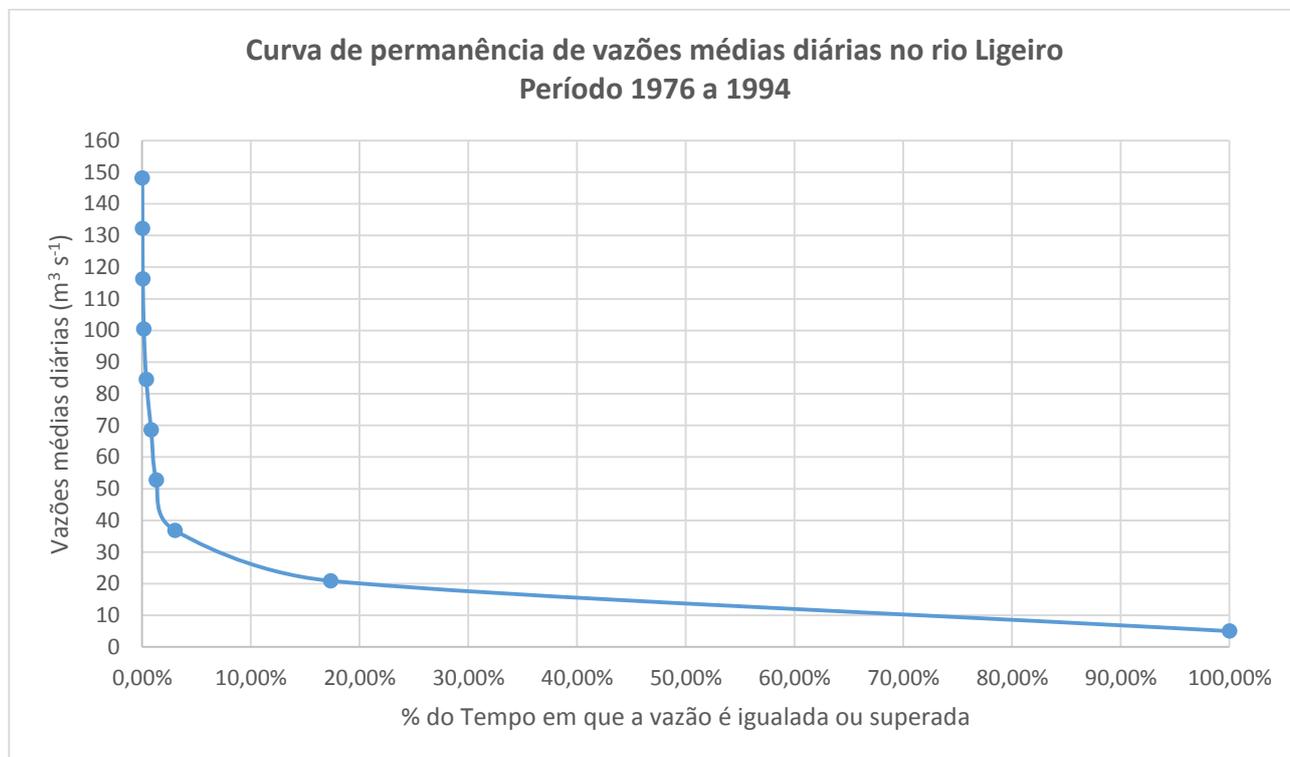
**Figura 2 – Curva de permanência de vazões médias diárias**

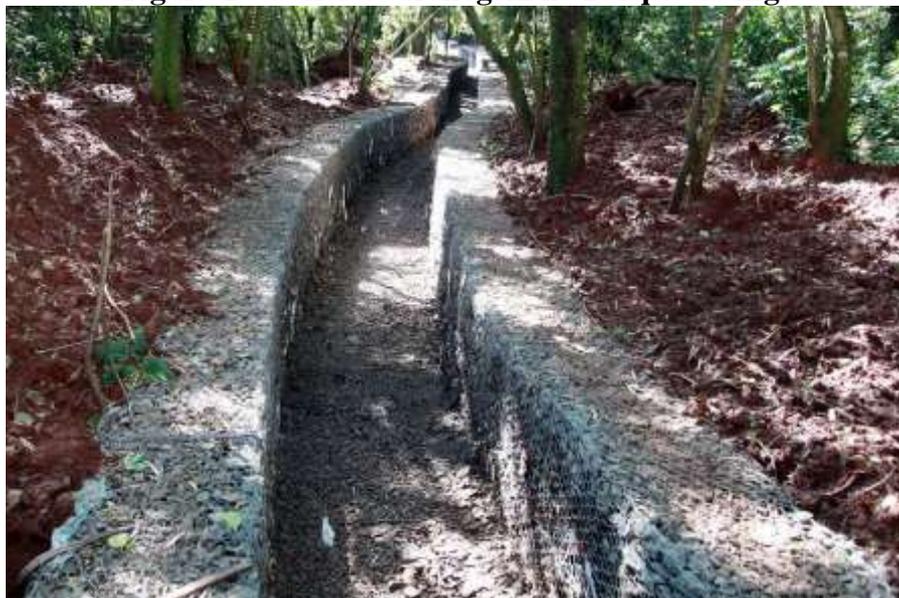
**Figura 1 - Canal de drenagem no Parque do Ingá**

Com 1,4 mil metros de extensão, 1,80 metros de altura e 2 metros de largura, o canal de drenagem com gabião foi implantado a céu aberto acompanhando o próprio traçado da erosão (PMM, 2013b).

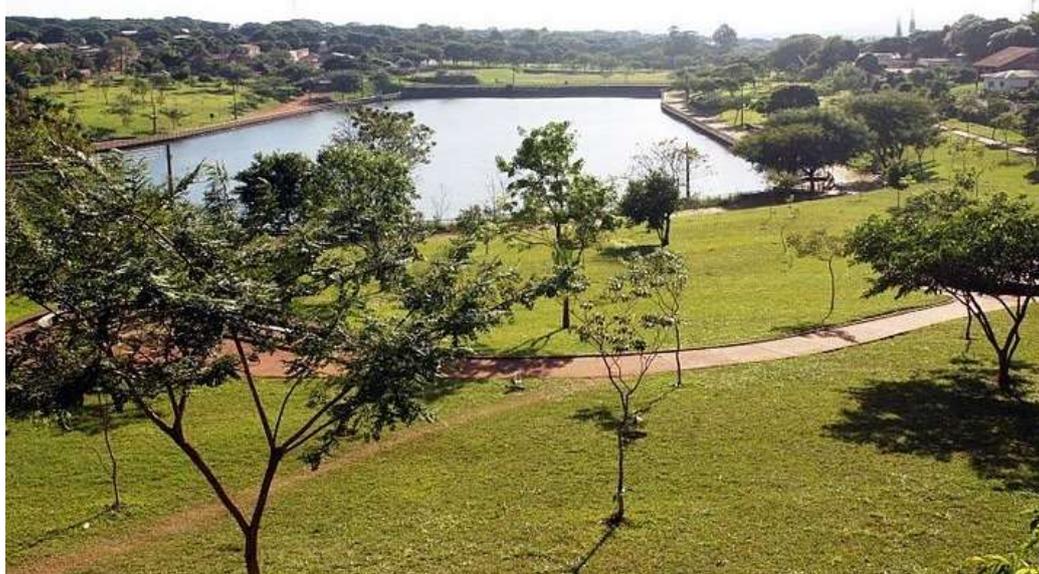
**Figura 3 - Parque Alfredo Werner Nyffeler**

O Parque Alfredo Werner Nyffeler é resultado da recuperação de um terreno com grande declividade, com processo progressivo de erosão e degradação. Nele foi feita uma revitalização, transformando o local visualmente e estruturalmente, tornando-o uma bacia de detenção, para onde escoam a água dos bairros ao redor, minimizando alagamentos (Figura 3).

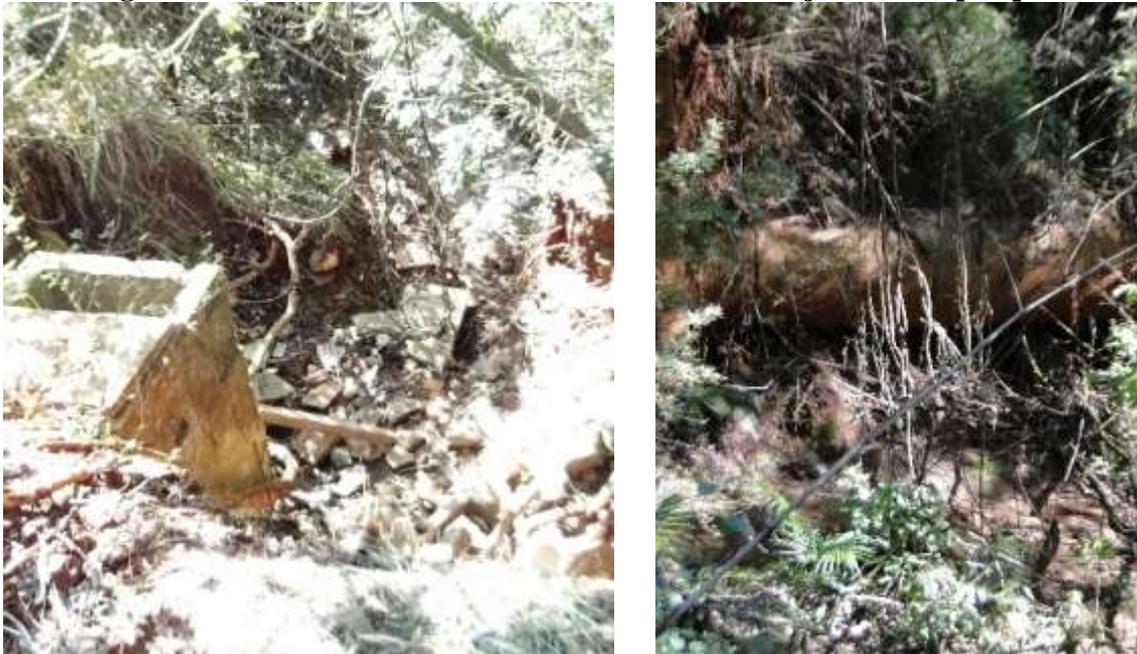
**Figuras 4.a, 4b. Processos erosivos imediatamente a jusante do parque**

No entanto, imediatamente a jusante do parque observa-se processos erosivos, como mostrados nas Figuras 4a e 4b. Os processos erosivos iniciam-se logo a jusante do parque, na descarga, por diversos fatores: alta velocidade da água no local, falta de dissipador de energia, pouca vegetação nas margens. Além da erosão, na visita ao local pôde-se notar a presença de resíduos sólidos urbanos depositados nesse ponto, não só os provenientes da poluição difusa, mas

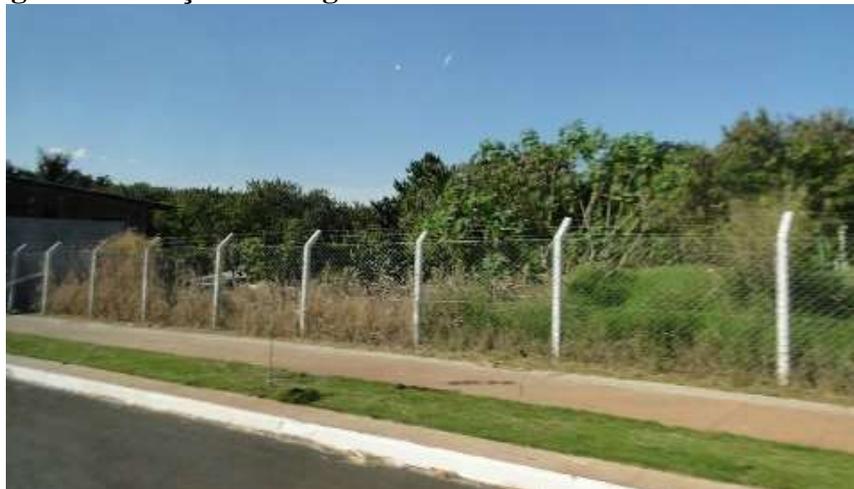
**Figura 5 – Calçada ecológica instalada ao redor dos fundos de vale**

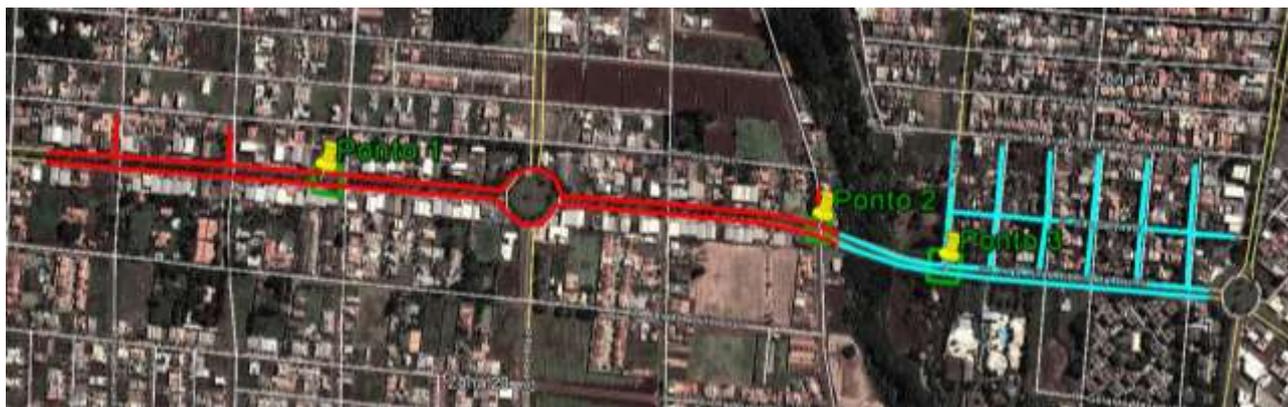
**Figura 1 – Redes separadas por cores, as linhas vermelhas representam o trecho 1 e o azul trecho 2 em função das áreas de contribuição, com identificação dos principais locais de alagamento**

A partir dessas informações o estudo passou a ser feito através do software Google Earth®, no qual foi possível identificar o trecho em estudo. Com a identificação da área, o arquivo cedido pela prefeitura, com as galerias e a topografia do terreno, identificou-se redes fora do trecho proposto inicialmente, que acabavam interligando-se à rede principal antes de lançar a água para o exutório (neste caso, o córrego Cleópatra), portanto o trecho a ser analisado neste trabalho foi alterado (Figura 1).

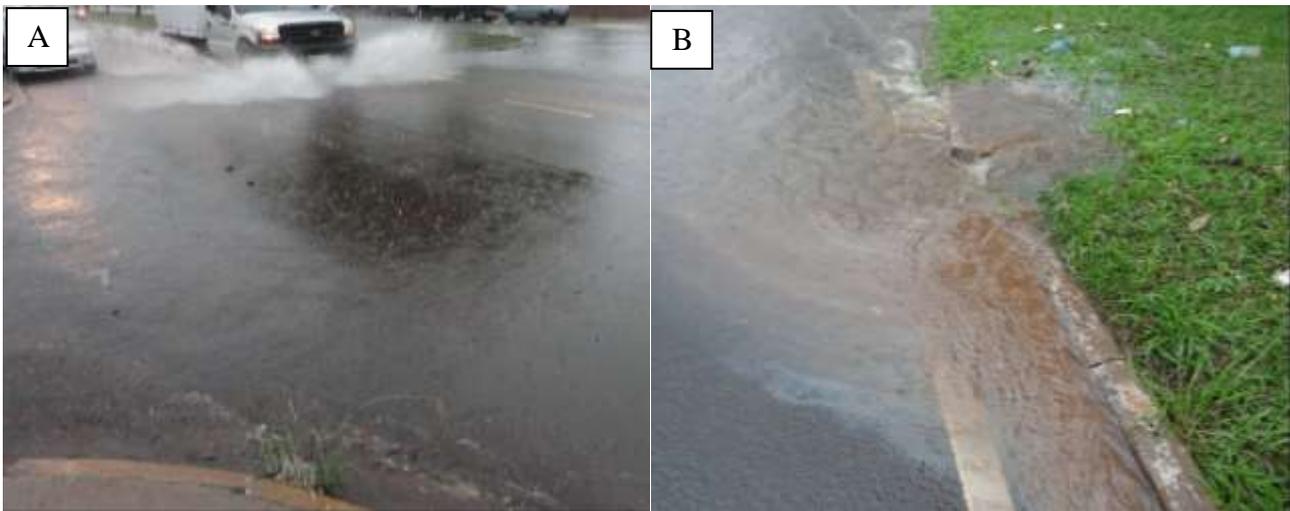
**Figura 2 – Foto tiradas no trecho 1, Ponto 1**  
**A – Escoamento superficial elevado; B – Boca-de-lobo com sinais de alagamento.**

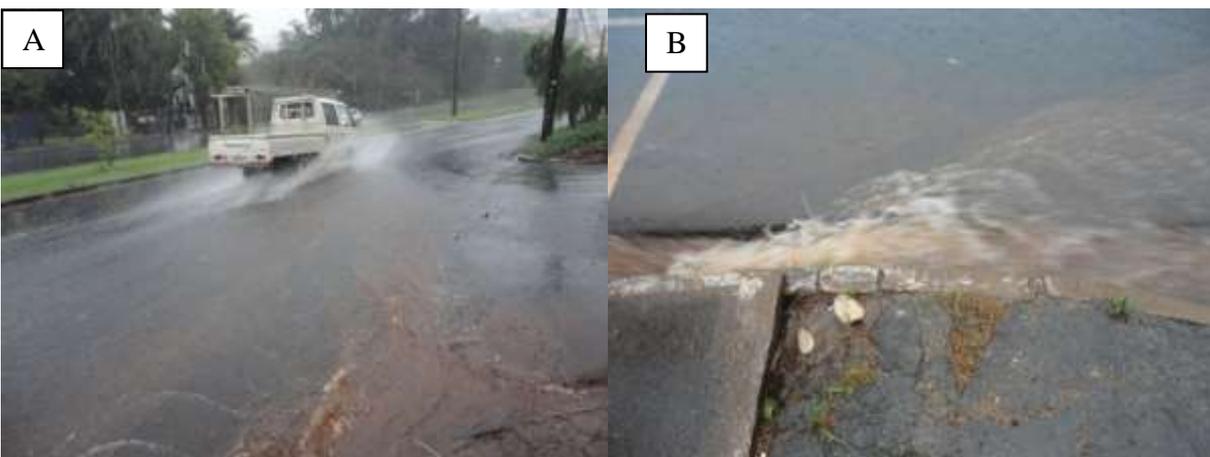
**Figura 3 – Foto tiradas no trecho 2**  
**A – Escoamento superficial elevado; B – Boca-de-lobo com sinais de alagamento.**

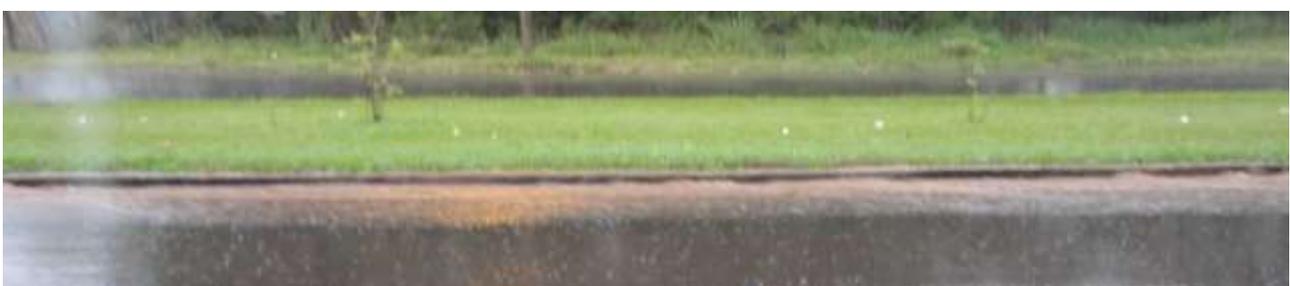
**Figura 4 – Foto tiradas na Avenida Nildo Ribeiro da Rocha fora dos pontos críticos**

Mesmo nos trechos não pontuados como críticos, a água da chuva apresenta um lamina d'água elevada na Avenida Nildo Ribeiro da Rocha (Figura 4), a lamina presente nas sarjetas quase ultrapassava as guias.

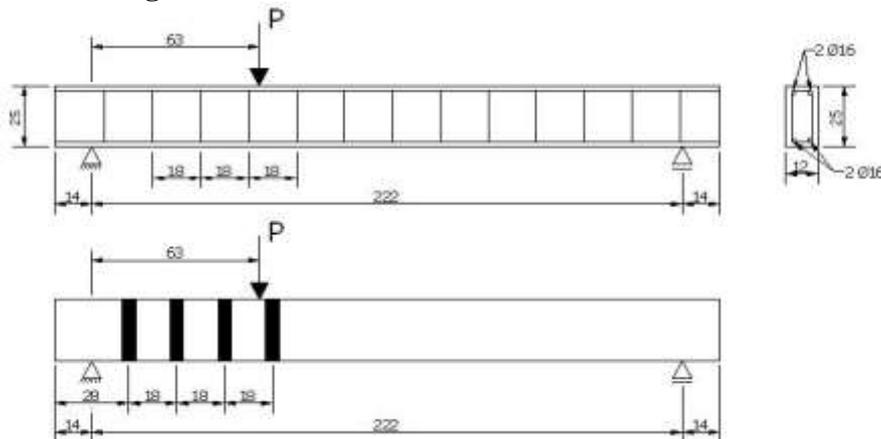
**Figura 3 – Posicionamento das fibras de carbono**

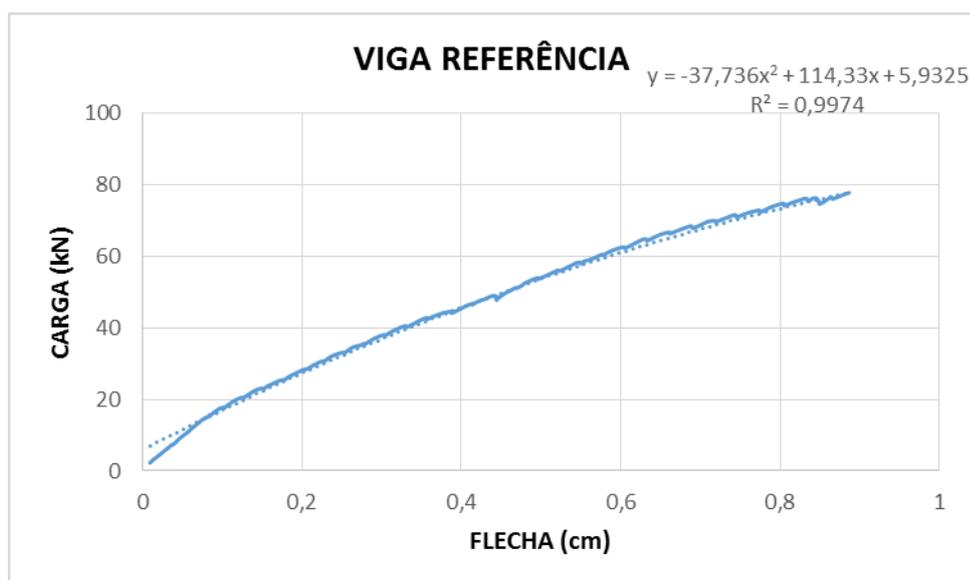
Todos os valores de deformações foram registrados como *microstrains*, que equivale à sexta potência de dez negativa ( $10^{-6}$ ). A figura 1 representa a relação gráfica entre a carga, e o deslocamento sofrido pela viga.

**Figura 1 – Curva (Carga x Flecha) da viga testemunho**

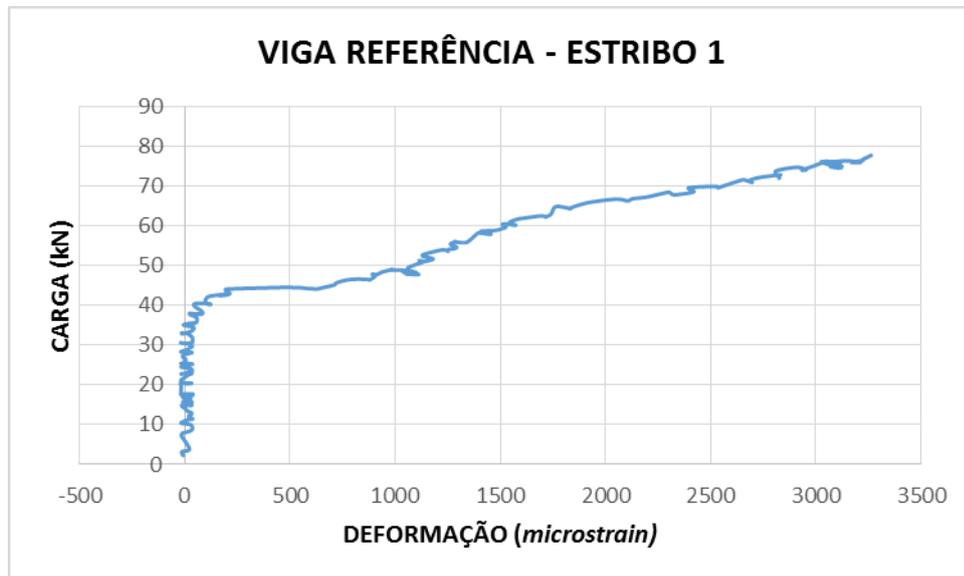
A figura 2 representa a relação entre a carga e a deformação em um estribo da viga referência.

**Figura 2 – Curva (Carga x Deformação) do estribo 1 da viga testemunho**

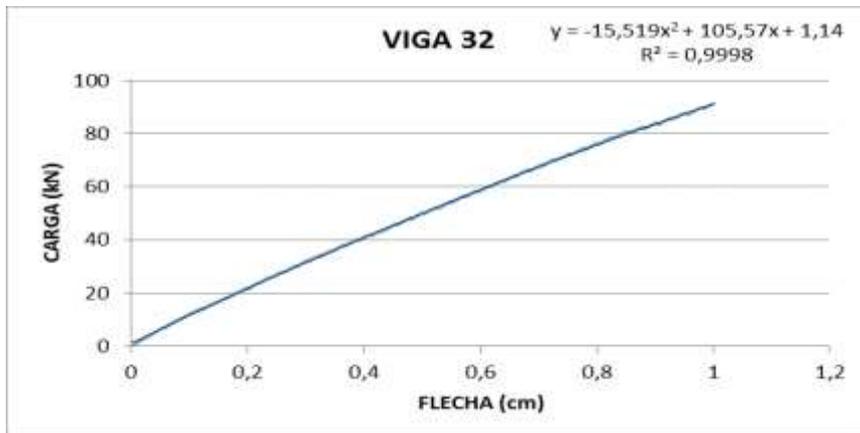
**Figura 6 – Curva (Carga x Flecha) da viga reforçada nº 32**

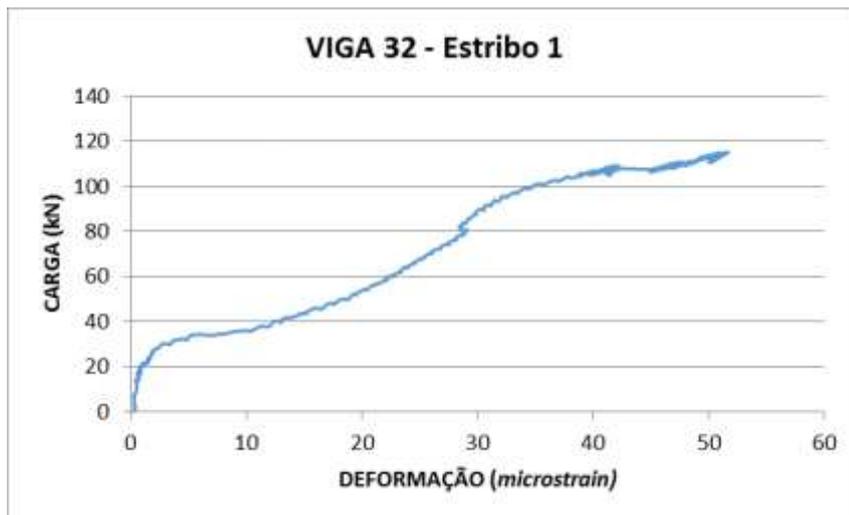
**Figura 7 – Curva (Carga x Deformação) do estribo 1 da viga reforçada nº 32.**

A figura 6 representa o comportamento do deslocamento da viga 32 como um todo, quando solicitada por uma carga pontual. Ainda em relação à viga 32 foram traçados gráficos presentes nas figuras 7, 8, 9 e 10, que representam, respectivamente, a deformação do concreto, em um estribo e em duas das placas de reforço de carbono.

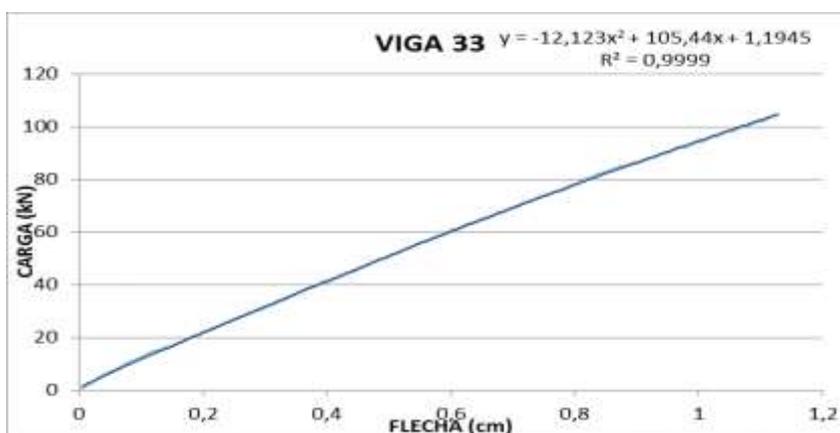
**Figura 10 – Curva (Carga x Flecha) da viga reforçada nº 33**

Em relação à viga 33 foram apresentadas as mesmas relações gráficas, com exceção das relacionadas aos estribos, pois nessa viga não havia sensores de deformação na armadura. (Figuras 10,11,12,13 e14)

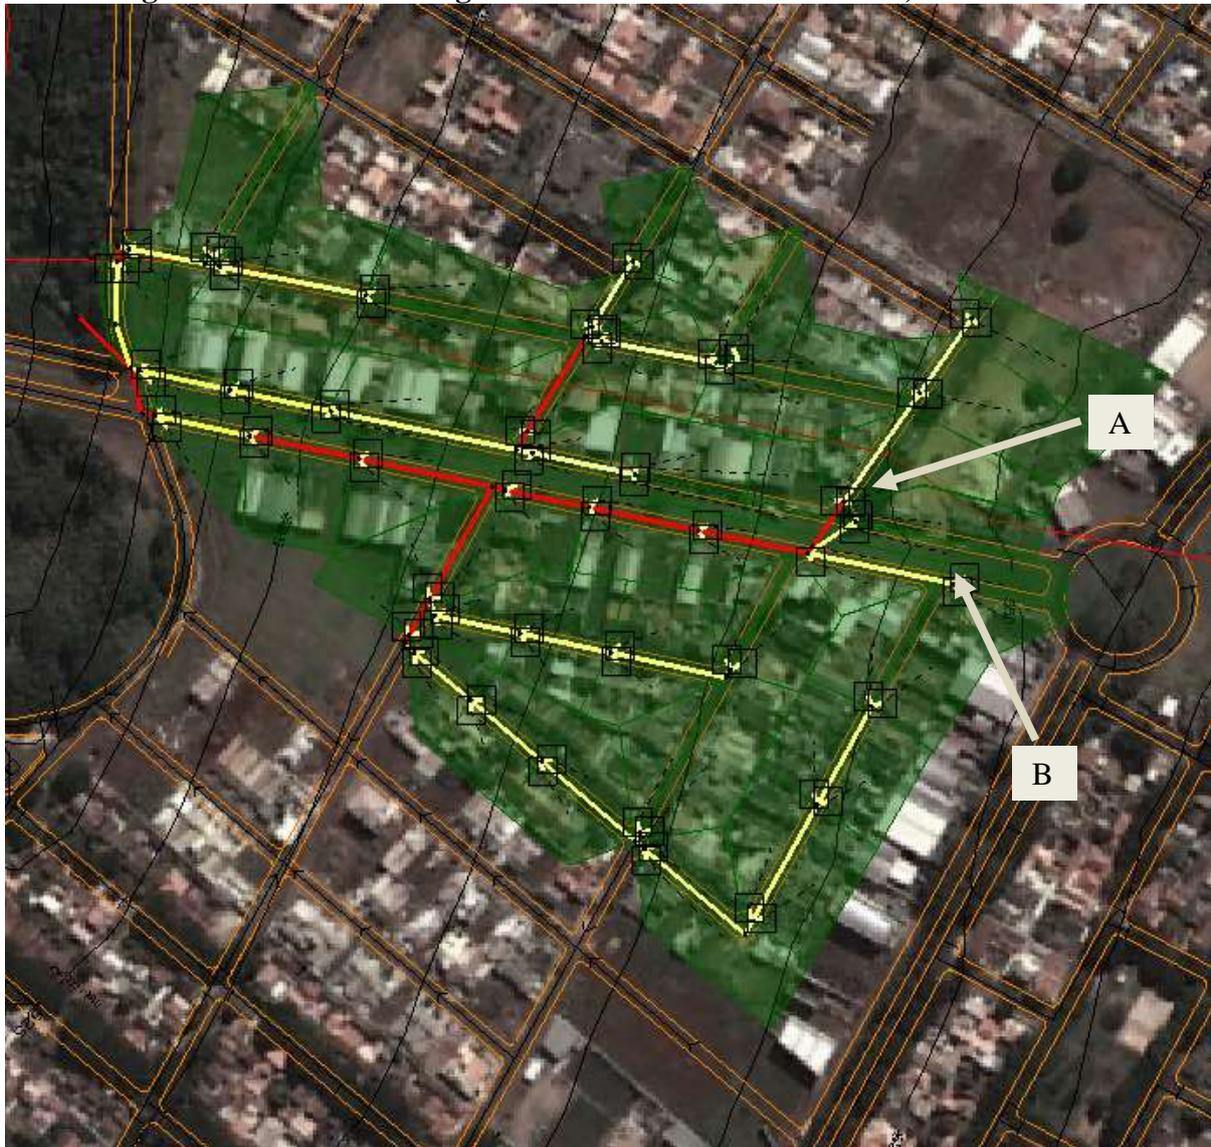
**Figura 3 - Rede de drenagem do loteamento Porta do Céu, no Cenário 1.**

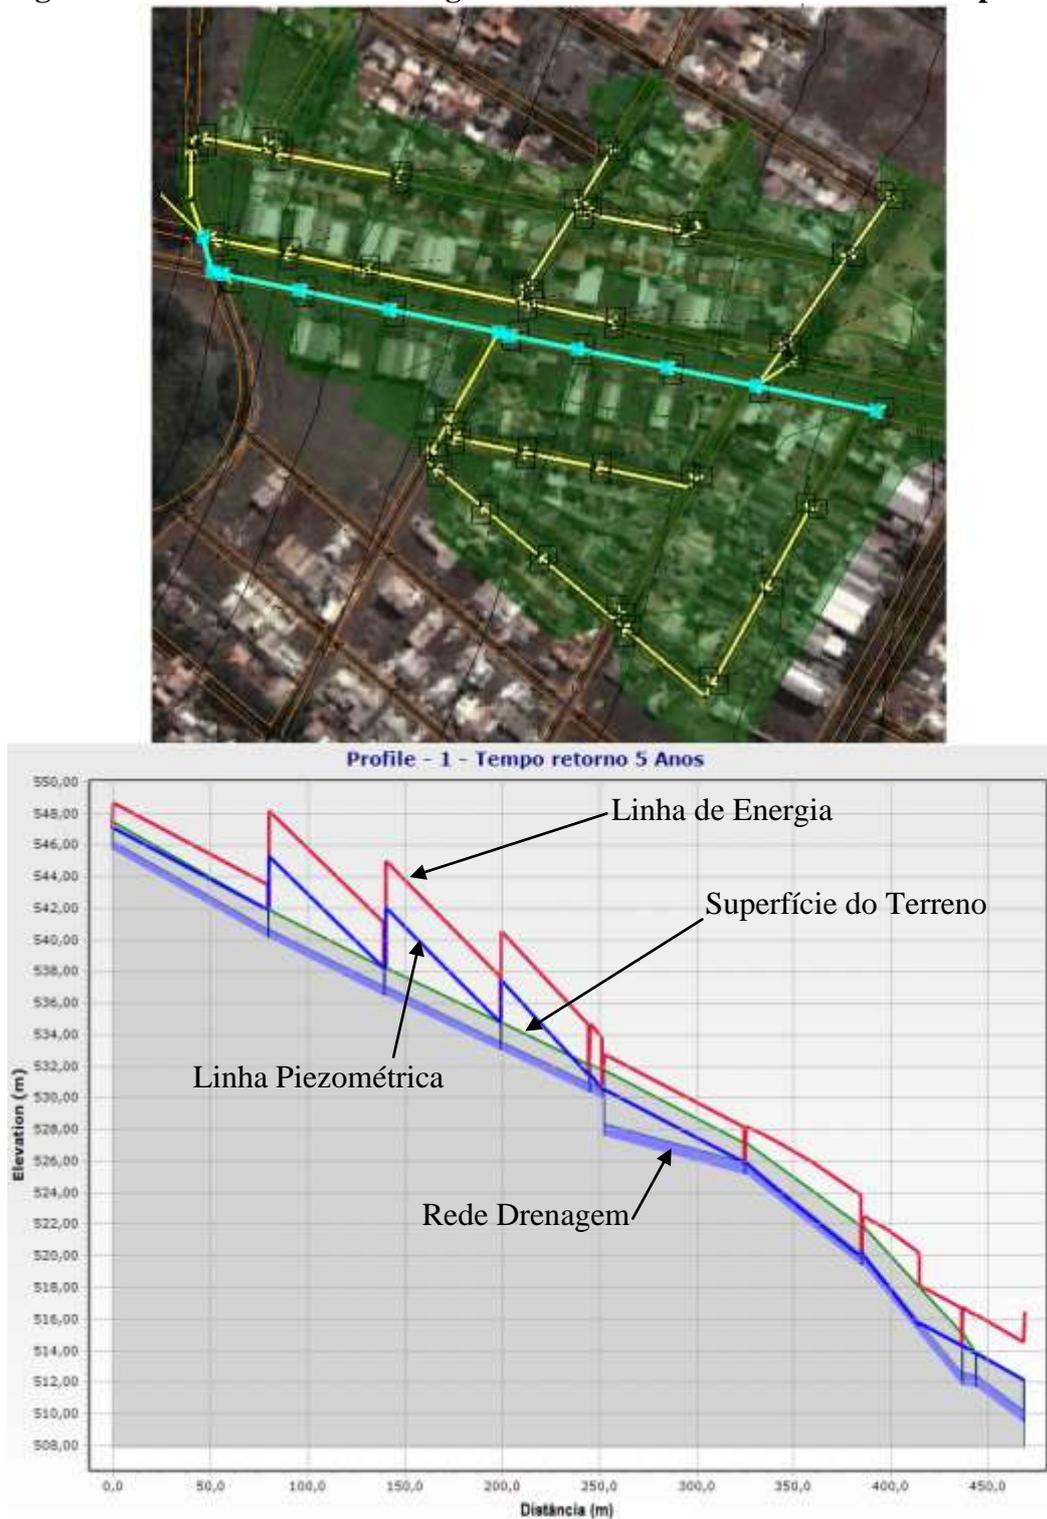
Na Figura 4 é apresentado um dos trechos da rede de drenagem do loteamento Porta do Céu e seu perfil, onde a linha azul representa a linha piezométrica e a linha vermelha representa a linha de energia. A superfície do terreno corresponde à linha verde na imagem do perfil. Observa-se que o trecho analisado nesta figura corresponde à seleção em azul na imagem de satélite da mesma figura. Observa-se também que os tubos estão funcionando a seção plena e não a 75% da seção.

Figura 4 - Trecho rede de drenagem do loteamento Porta do Céu e seu perfil.

Além destes perfis e trechos mostrados nas figuras 4 e 6, também foi realizado os procedimentos de análise dos perfis para os demais trechos da rede de drenagem do loteamento, podendo assim analisar de forma ampla a relação entre o diâmetro das tubulações e a altura da lâmina d'água dentro destas tubulações. Essas análises permitiram concluir sobre a suficiência ou insuficiência da rede para se atender à área de drenagem.

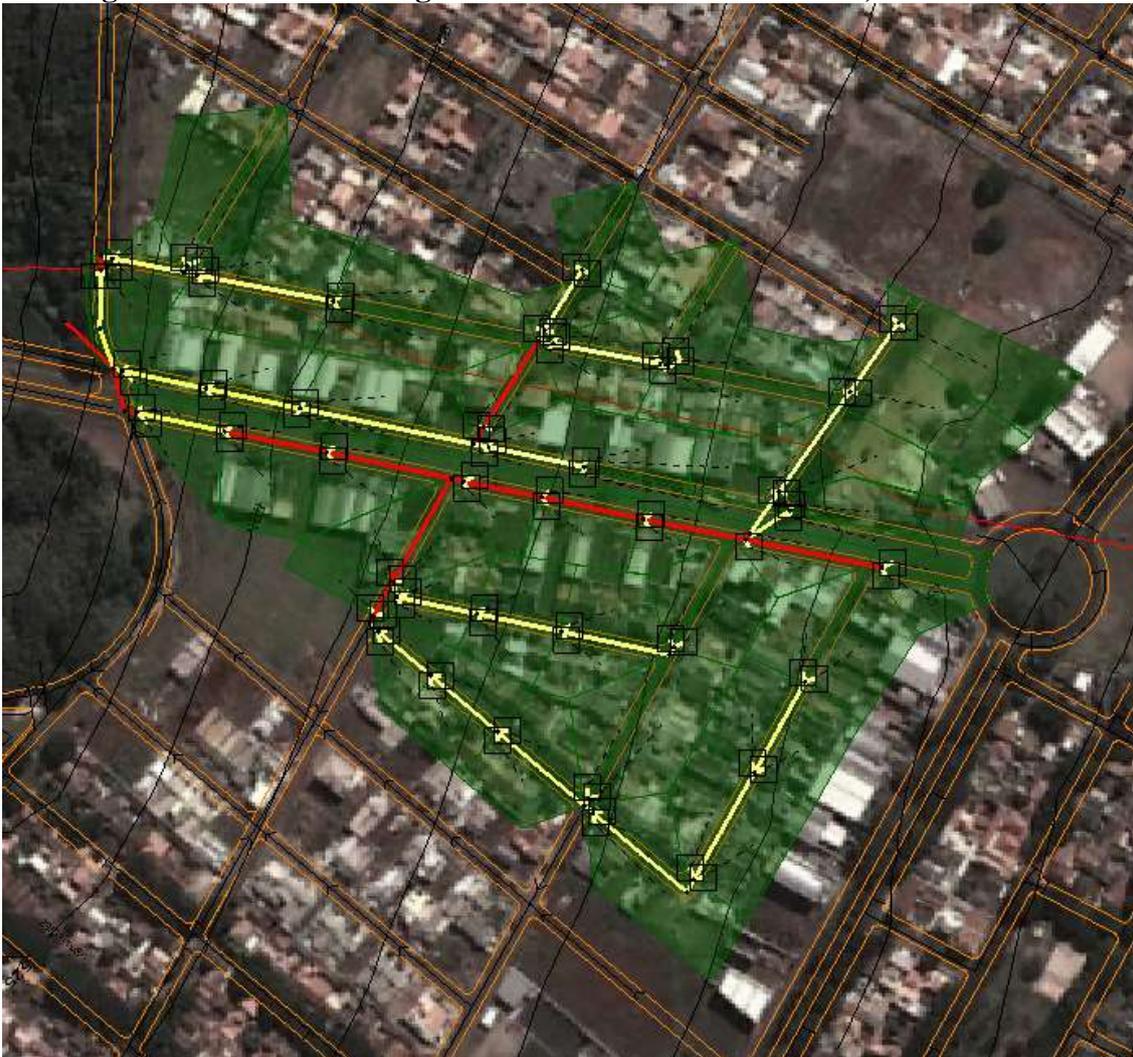
**Figura 5 - Rede de drenagem do loteamento Porta do Céu, no Cenário 2.**

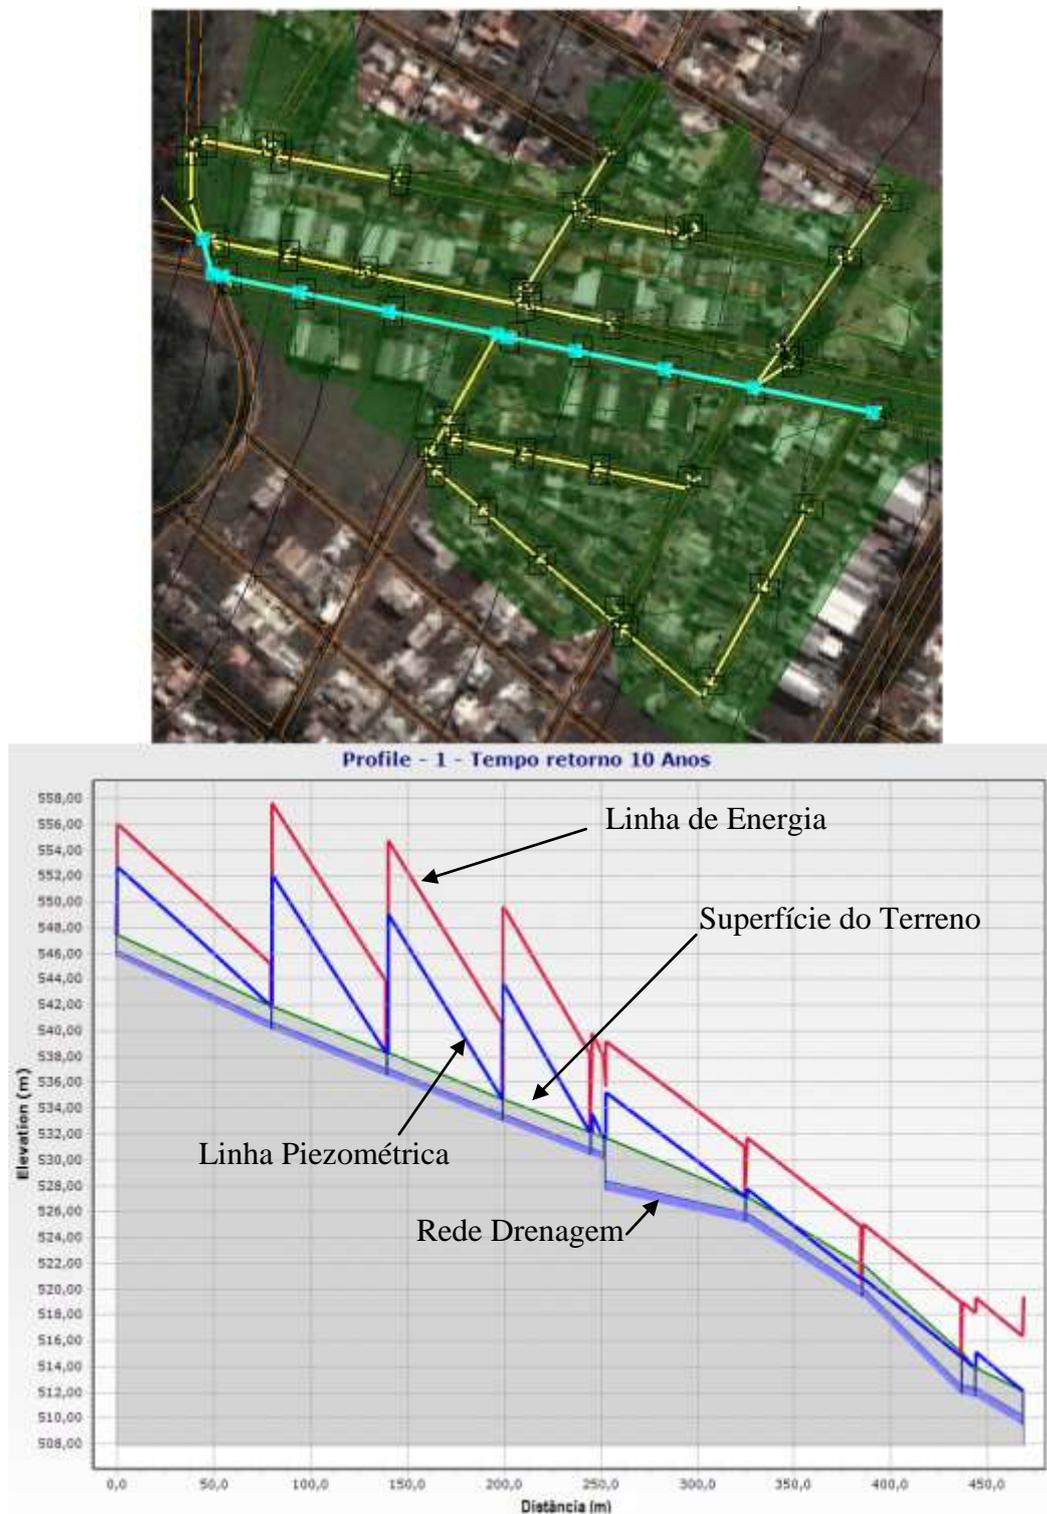
Figura 6 - Trecho rede de drenagem do loteamento Porta do Céu e seu perfil. Cenário 2.

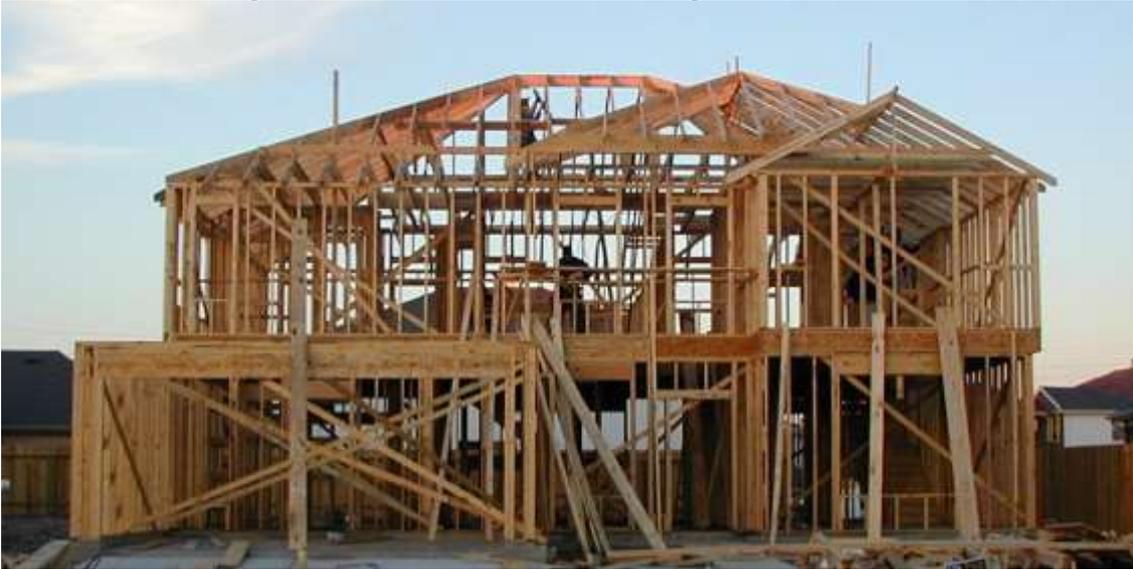
**Figura 01 - Sistema construtivo Light Wood Frame**

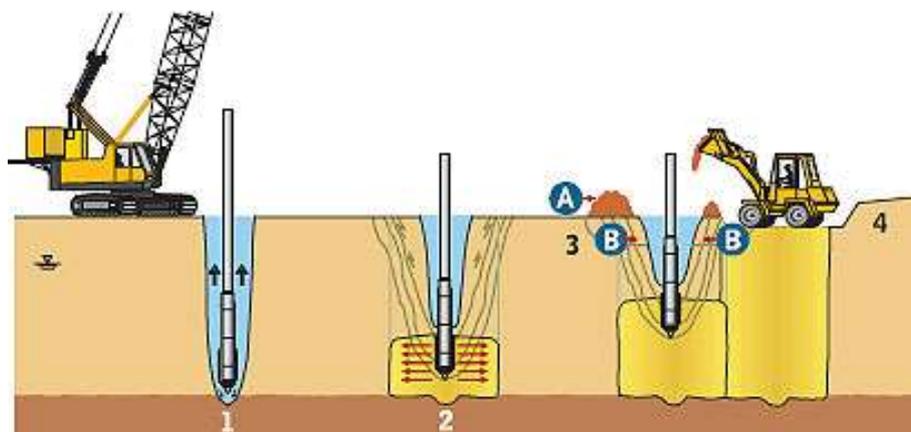
**Figura 02 - Esquema do processo de vibrocompactação**  
**Processo de vibrocompactação**

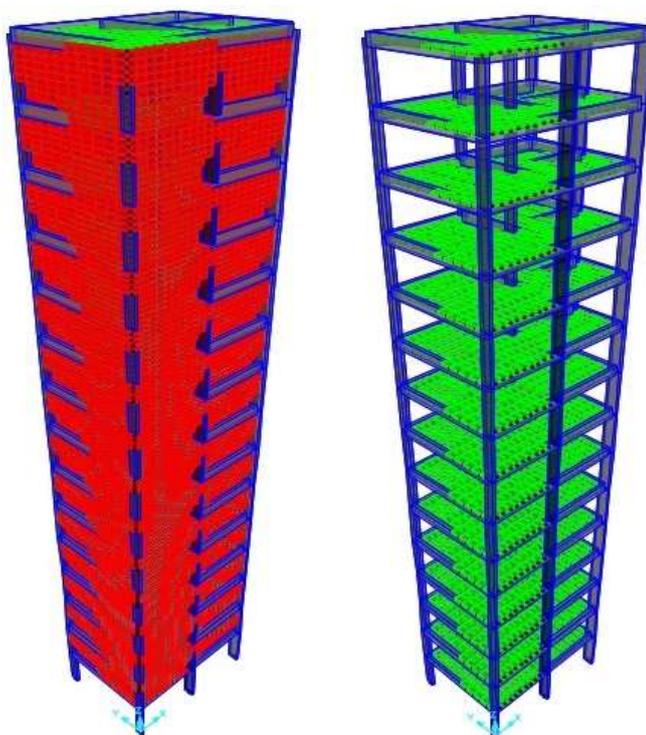
**Figura 3 – Esquema da edificação com e sem alvenaria**

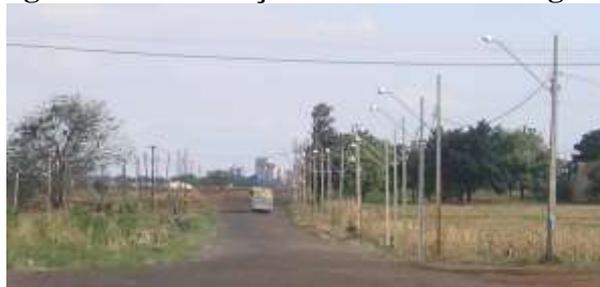
**Figura 3 – Iluminação na Avenida Kakogawa**

Observa-se que a avenida de acesso ao loteamento possui ponto de luz de 8 metros para suporte tipo BR-2 (Figura 3), e a disposição das luminárias são enquadradas em arranjo bilateral, conforme indica a norma, embora só esteja executada uma lateral da iluminação, devido a futuras modificações na lateral da via.

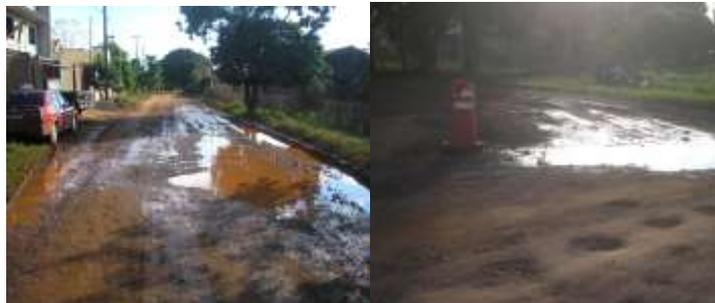
**Figura 4- Registro do empossamento e panelas(buracos) no pavimento do condomínio Bela Vista.**

Figura 4), foi possível observar também irregularidade no pavimento das vias, com inúmeras “panelas”. Buracos estes que tornam o transito interno aos loteamentos com fluxo dificultoso.

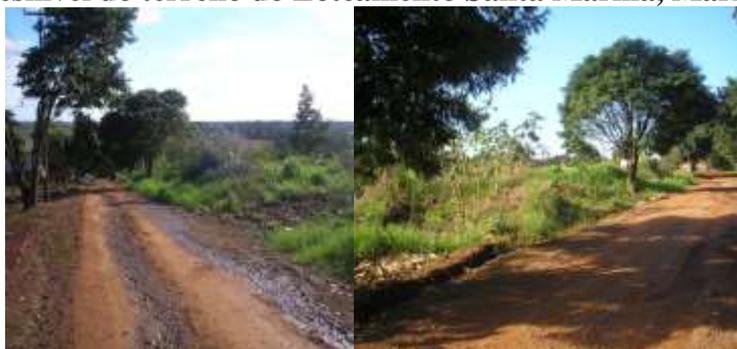
**Figura 5 – Desnível do terreno do Loteamento Santa Marina, Maringá, PR**

Notou-se a inexistência de galerias de águas pluviais (Figura 5), estando também este item em contraposição a Lei Complementar n.899/2011 em seu Art.16, e também na Lei Complementar n.334/99 em vigor no período de execução dos loteamentos, ambas estabelecem que tanto nos loteamentos urbanos abertos ou fechados é obrigatória a execução de rede de drenagem de águas pluviais, aprovadas pelo órgão municipal competente.

Observou-se nas visitas que a maioria dos problemas em relação a enxurradas e a erosões ocorrem no final do loteamento, pois nesses locais o nível do terreno é mais baixo e a declividade é mais acentuada, em torno de 6,35%.

Sabe-se que a falta de guias, sarjetas, galerias de águas pluviais e pavimentação contribuem para a ocorrência de processo erosivo, principalmente nos casos em que a condução das águas pluviais é longitudinal às vias, caso do loteamento Bela Vista. Cabe ressaltar que no final da vertente, está presente o córrego Mandacaru, desta forma além do processo erosivo também podem ocorrer assoreamento, turbidez da água, morte da fauna e da flora, arrastamentos de solo para locais com terrenos férteis, entre outros impactos ambientais.

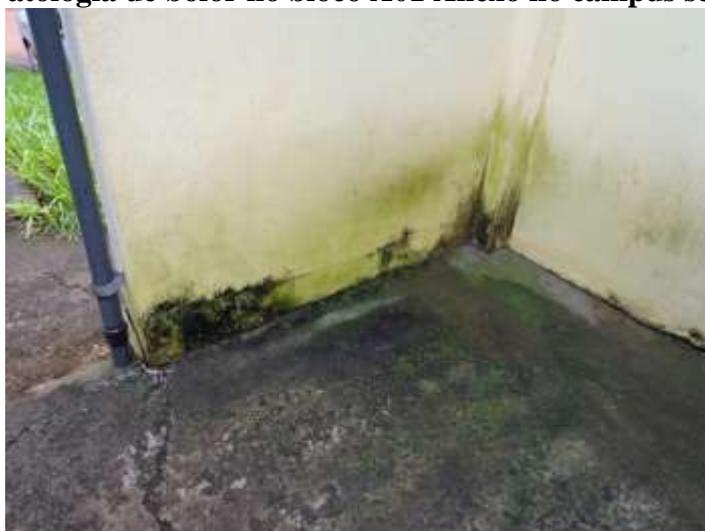
Uma das patologias identificadas foi o bolor, encontrada no Bloco A01 Anexo, conforme ilustrado na Figura 1. Observa-se que a base da parede encontra-se escurecida pelo bolor e com partes esverdeadas. Isso provavelmente se deve ao fato dessa parede ser externa à edificação e a incidência de chuva ou infiltração interna (LICHTENSTEIN, 1986). Na Figura 2, essa patologia foi encontrada no bloco almoxarifado, onde pode se notar o mofo devido ao escoamento do tubo de queda de águas pluviais.

**Figura 1: Patologia de bolor no bloco A01 Anexo no campus sede da UEM**

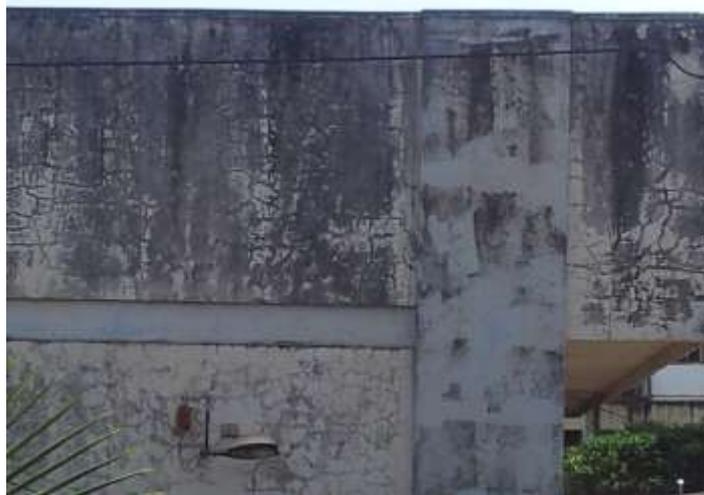
Na Figura 3, observa-se a patologia de fissura mapeada, encontrada no Bloco P02. Esta patologia pode ser devido à exposição direta e intensa das intempéries, sol, chuva e vento, que expandem e retraem a superfície levando ao surgimento da fissura (LICHTENSTEIN, 1986).

**Figura 3: Fissura mapeada no Bloco P02 no campus sede da UEM**

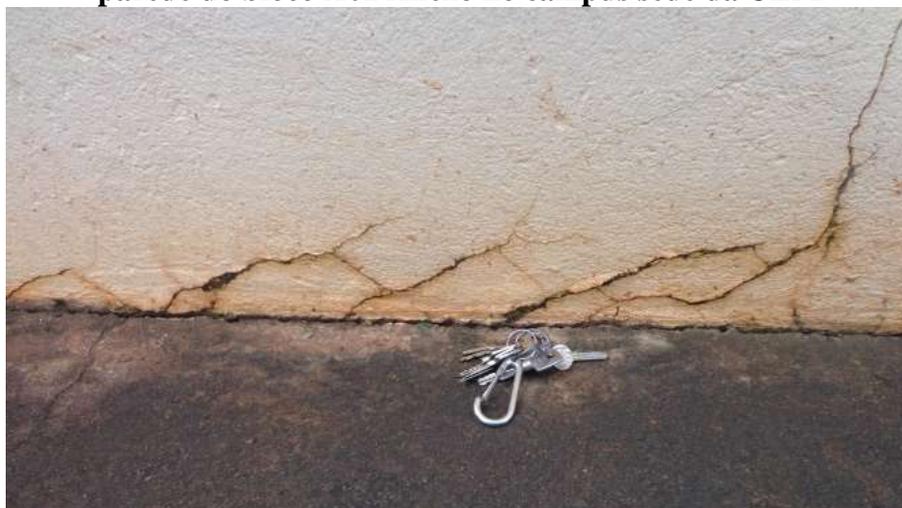
Na Figura 4, a patologia trinca foi localizada no bloco A01 Anexo e pode ser resultante da presença de água na base da parede ou do movimento da edificação ao longo do tempo devido ao trânsito de veículos na proximidade da parede (LICHTENSTEIN, 1986). Nas trincas superficiais o tratamento pode ser feito com o cobrimento por tinta. Quando há rachaduras deve ser feito a restauração com argamassa, se preciso colocando uma malha de aço para evitar que a fissura retorne. O revestimento deve ter a menor espessura possível, se ainda houver irregularidades na superfície ou a impermeabilidade exija uma determinada espessura, deve-se aplicar o revestimento em camadas (BAUER, 2013).

**Figura Erro! Nenhum texto com o estilo especificado foi encontrado no documento.: Trinca na parede do bloco A01 Anexo no campus sede da UEM**

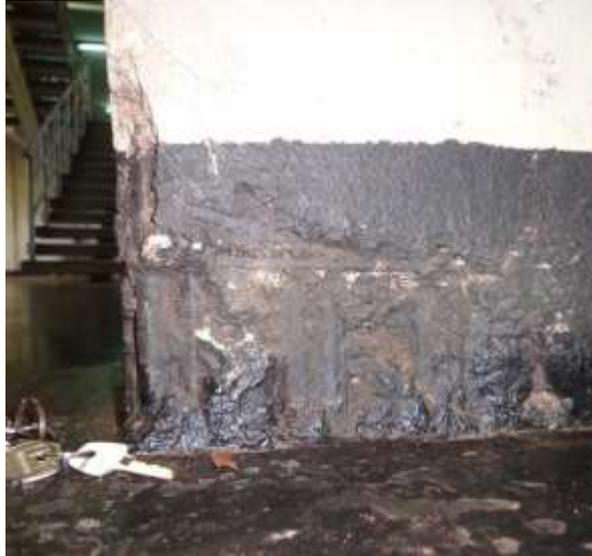
Na Figura 5, pode-se notar a exposição da armadura, no pilar do bloco G56. Essa patologia pode ser devido ao cobrimento inadequado, menos espesso do que o especificado na norma. Com a exposição existe a possibilidade de corrosão na armadura (HELENE, 1992). A corrosão das armaduras pode ser evitada não deixando que a armadura entre em contato com a água e o oxigênio. O processo de corrosão pode ser contido realizando a limpeza das barras, retirando a ferrugem através da raspagem e, posteriormente, envolvendo a barra com concreto compacto na espessura adequada, o que resolve o problema da exposição da armadura (BAUER, 2013).

**Figura 5: Armadura exposta, no bloco G56 no campus sede da UEM**

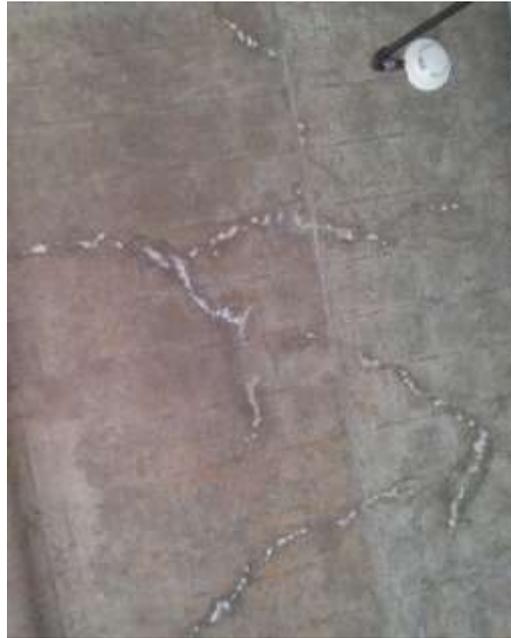
A patologia de eflorescência identificada na Figura 6 foi localizada na laje de cobertura do bloco P03, BCE, onde foi inferido que a possível causa da patologia é a infiltração de água, pela falta de impermeabilização ou a má execução da mesma (LICHTENSTEIN, 1986). Esses sais podem ser removidos com uma escova de fios de aço a seco, em seguida faz-se a lavagem com água em abundância com escavação. A água deve penetrar no local afetado e dissolver os sais existentes, em seguida, as lajes devem ser impermeabilizadas corretamente e na parte inferior, deve-se fazer a pintura.

**Figura 6: Eflorescência na laje de cobertura da BCE no campus sede da UEM**

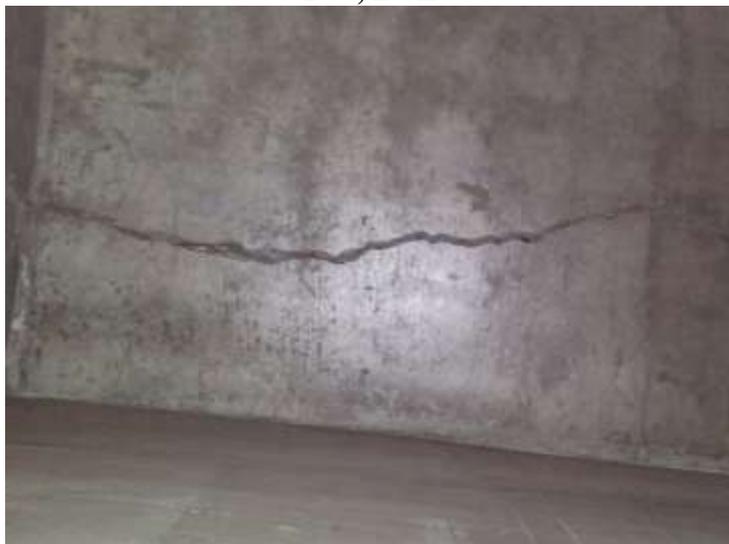
A patologia identificada na Figura 7 foi encontrada no Bloco P03, denominado Biblioteca Central dos Estudantes – BCE. A fissura está localizada na laje de cobertura e sua possível causa seria uma flexão da própria laje, que pode ser por variação de temperatura que esteja relacionado com a cobertura, ou até mesmo por desforma prematura. Neste caso, faz-se a recuperação das fissuras e rachaduras conforme a profilaxia sugerida nas trincas e fissuras e, se preciso, faz-se um isolamento térmico entre a cobertura e a laje, conforme Olivari (2003).

**Figura 7: Fissura devido à variação térmica ou à desforma prematura da laje no bloco P03, BCE**

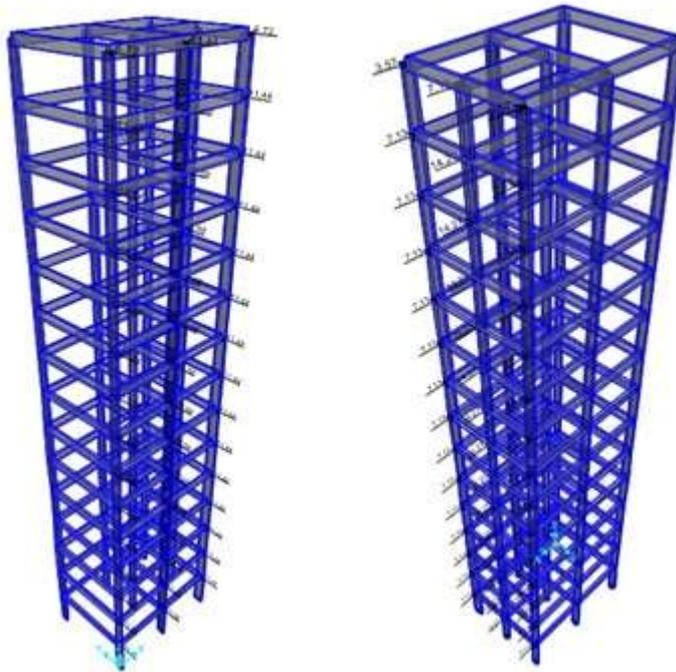
**Figura 2 – Carregamento em fachadas maior e menor para estrutura modelo 1**

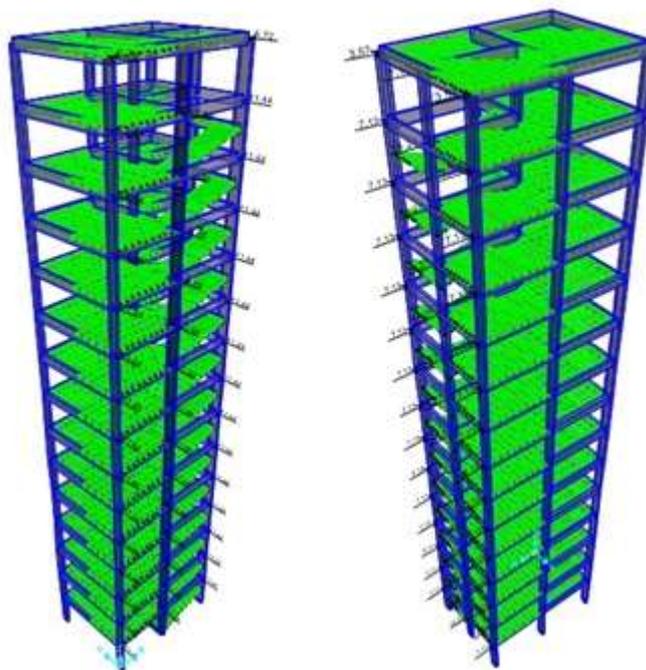
**Figura 3 – Carregamento em fachadas maior e menor para estrutura modelo 4**
