III SEMINÁRIO DE ENGENHARIA  
CIVIL DA UNIVERSIDADE ESTADUAL  
DE MARINGÁ

III SEMINÁRIO DE  
ENGENHARIA CIVIL DA UEM

13 de Dezembro de 2013 – ISSN 2237-8219

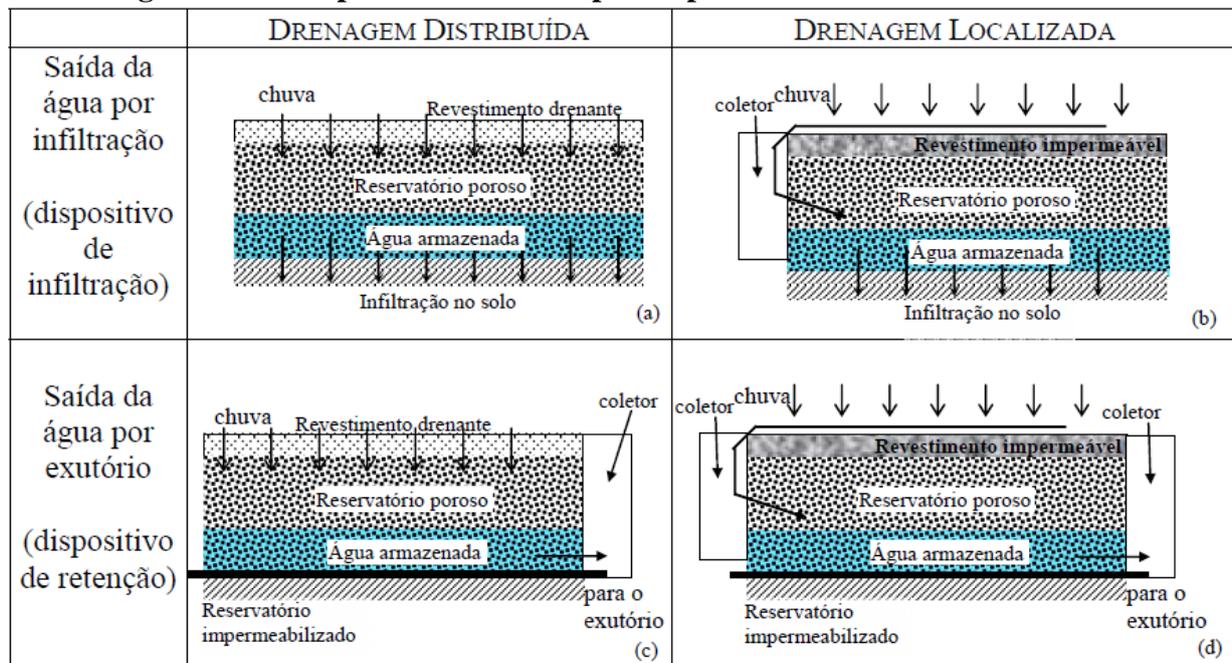
De acordo com Azzout et al. (1994) o pavimento pode possuir revestimento drenante ou impermeável e ainda ter função de infiltração ou apenas de armazenamento, conforme Figura 1.

**Figura 1 – Exemplo de diferentes tipos de pavimentos com reservatório estrutural**

O escoamento infiltra rapidamente na capa ou revestimento poroso (espessura de 5 a 10 cm), passa por uma manta geotêxtil e vai para uma câmara ou reservatório de pedras mais profundo com agregados graúdos. A capa de revestimento permeável somente age como um conduto rápido para o escoamento chegar ao reservatório de britas. O escoamento, neste reservatório, poderá então ser infiltrado para o subsolo ou ser coletado por tubos de drenagem e transportado para uma saída.

Se o revestimento for impermeável, utilizam-se declividades suaves a fim de transportar a água para coletores laterais, que direcionarão a água para o reservatório e poderão infiltrar no solo ou seguir ao exutório. Assim, a capacidade de armazenamento dos pavimentos porosos é determinada pela profundidade do reservatório de pedras subterrâneo (mais o escoamento perdido por infiltração para o subsolo).

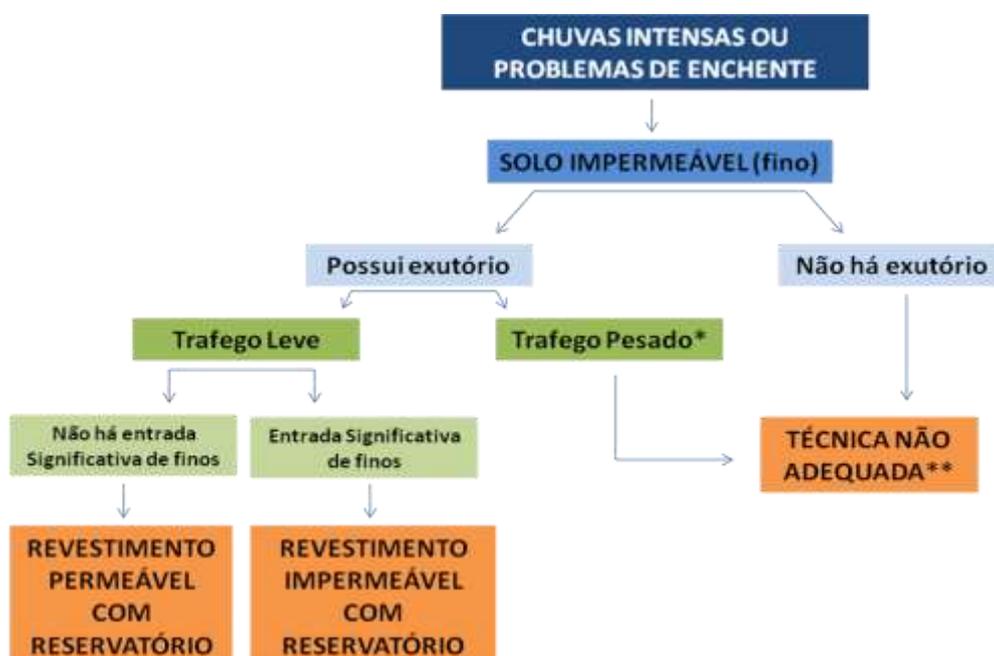
**Figura 2: Tomada de decisão para regiões de solo com baixa permeabilidade.**

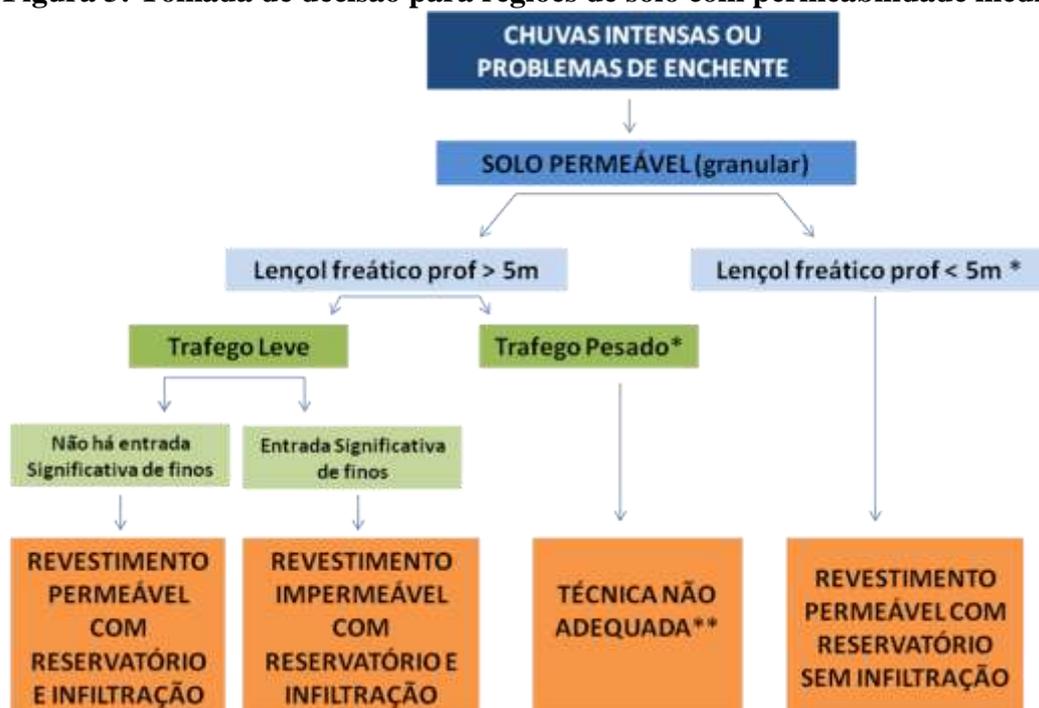
**Figura 3: Tomada de decisão para regiões de solo com permeabilidade média a alta.**
